MUNICÍPIO DE OURÉM

VISTORIA DE VERIFICAÇÃO DE SITUAÇÃO DE SEGURANÇA E SALUBRIDADE DO EDIFICADO

AUTO DE VISTORIA N.º 161/2024

----- O imóvel localiza-se na Rua do Salgueiral, lugar de Salgueiral, da freguesia de Espite (coordenadas WGS84 - y 39.75819, x -8.62476).-----

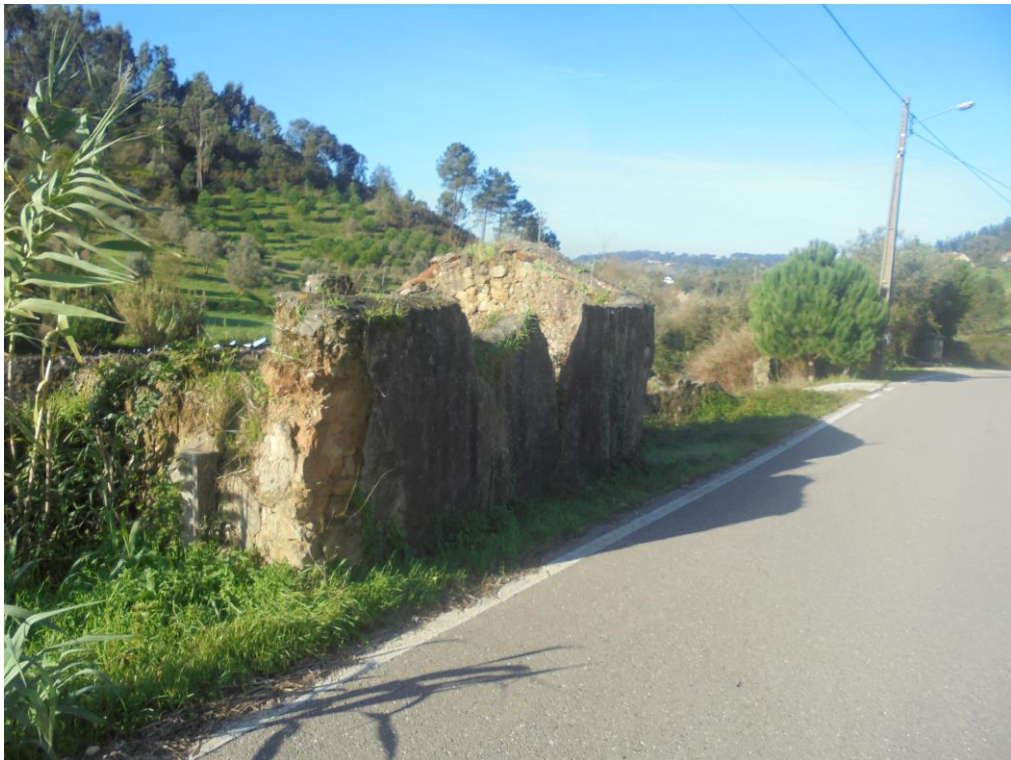
-----**1.3 Descrição do estado do imóvel:**-----
----- Edifício de um piso, em fase de ruína avançada, sem cobertura, com paredes em alvenaria de terra e pedra.-----
----- Na presente data verifica-se que não foram realizadas as obras preconizadas no auto n.º 13/2022, sendo que as anomalias mencionadas no referido auto encontram-se agravadas.-----

- a) Edifício em estado muito avançado de ruína;-----
- b) Cobertura totalmente colapsada;-----
- c) Paredes exteriores colapsadas parcialmente, apresentando instabilidade;-----
- d) Parede exterior, confinante com a Rua do Salgueiral, com desprendimento de elementos e em perigo de queda para a via pública.-----

Foto 1 – Vista geral da edificação

-----**1.4 Obras preconizadas**-----
----- Face ao referido no ponto anterior, propõe-se a realização de obras de demolição da parede confinante com a via pública, assim como das paredes laterais contíguas.-----

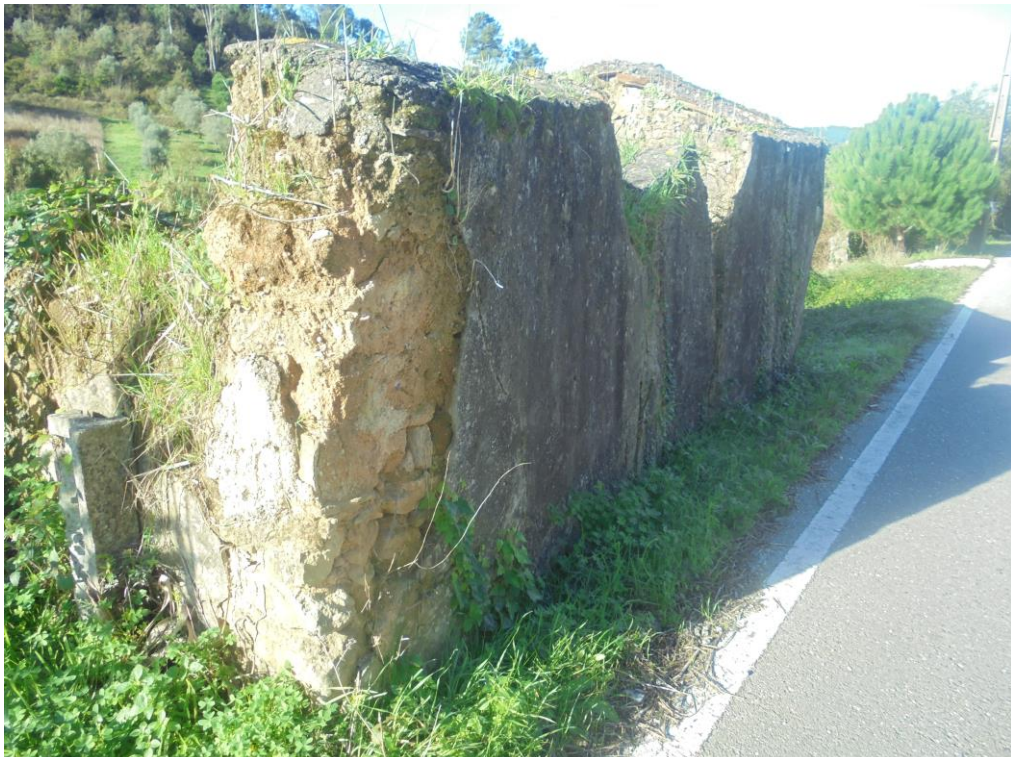
-----A edificação dista, no mínimo, cerca de 0,25m da faixa de rodagem da Rua do Salgueiral e apresenta as seguintes anomalias, que colocam em causa a salubridade do local e a segurança da via pública:-----

Foto 2 – Parede exterior do alçado confinante com a via pública
