VOL VIII • PATRIMÓNIO ARQUITETÓNICO E ARQUEOLÓGICO

## V • CONJUNTOS ARQUITETÓNICOS

REVISÃO DO PLANO DIRETOR MUNICIPAL DE OURÉM  
ESTUDOS DE CARACTERIZAÇÃO E DIAGNÓSTICO  
MUNICÍPIO DE OURÉM • DEZEMBRO DE 2012

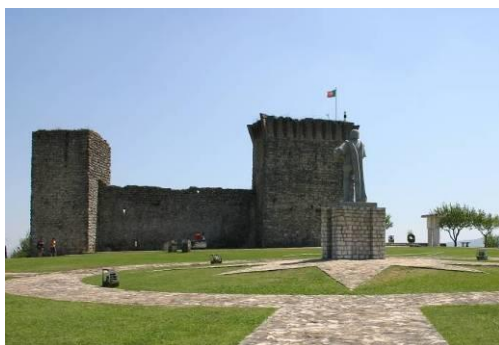
## Castelo

**Descrição:** O imóvel é formado por três torres quadrangulares e comporta um recinto triangular, delimitado por muralhas com as torres nos ângulos, duas das quais a norte, com alçapão formado no meio da abóbada de cobertura, e uma terceira a sul, com portas que comunicam com o interior e o exterior do castelo.

**Estado de conservação:** mau

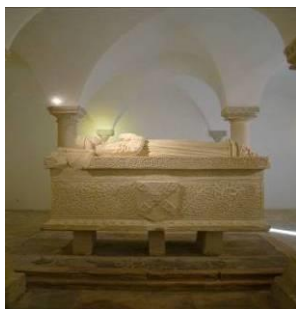
## Cripta e Túmulo do IV Conde de Ourém

**Descrição:** Resguardada no piso inferior da Igreja Colegiada, a cripta, ou capela do Marquês, aloja o túmulo do IV Conde, esculpido por Diogo Pires o Velho. A cripta é organizada em abóbada, suportada por seis colunas e por mísulas parietais apregoando semelhanças com a sinagoga de Tomar. O túmulo, em pedra branca é ornado com brasões e mais motivos em relevo, destacando-se a estátua jacente no tampo do mausoléu, em que o rosto do Conde é um dos mais bem esculpidos em Portugal antes do Renascimento. De cada lado do túmulo há um escudo, e sobre ele uma cruz onde estão esculpidos cinco escudetes com as cinco quinas e sete castelos, intercalados com quatro cruces de Avis. No topo da cabeceira estão as armas de D. Afonso, e aos pés estão cinzelados dois guindastes que içam uma faixa.

**Estado de conservação:** bom

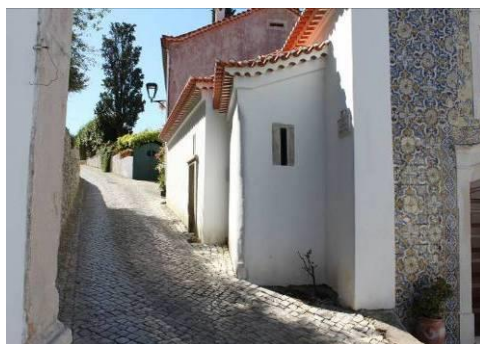
## Ermida de N.ª Sr.ª da Conceição

**Descrição:** Tem a fachada principal forrada com azulejos do séc. XVII. “Ligada ao arco está a capelinha de N.ª Sr.ª da Conceição, que antes fora da Santíssima Trindade, instituída em 1642, pelo Cônego António Henriques. Tinha a casa de residência para o capelão.

**Estado de conservação:** razoável

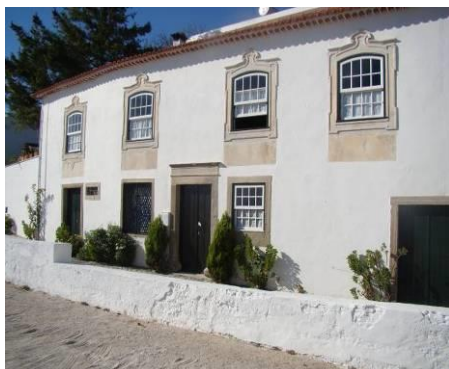
## Casa Brasonada na Rua de S. José

**Descrição:** de planta longitudinal regular composta por dois pisos e cobertura homogénea em telhado de duas águas. O cunhal direito apresenta um brasão dos Castros, de seis arruelas, com paquife de prelado. A fachada esquerda do edifício integra um jardim.

**Estado de conservação:** razoável

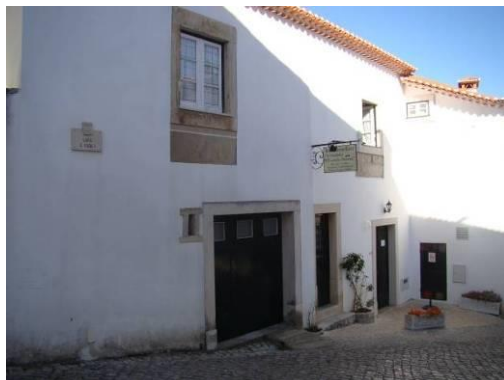
## Casa do Alcaide

**Cronologia:** data do século XV

**Estado de conservação:** razoável

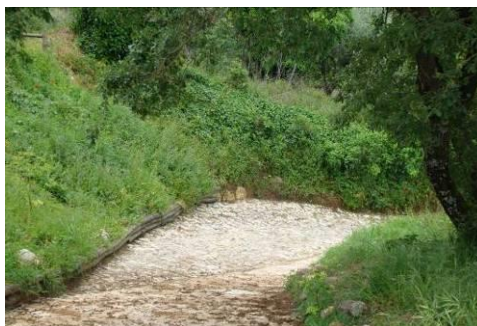
## Calçada da Carapita

**Descrição:** A calçada da Carapita (área de protecção do Centro Histórico) é composta por aparelho calcário, intercalado por seixos de pequena e média dimensão. Alguns troços apresentam margens delimitadas por pedras dispostas em cutelo.

**Estado de conservação:** Razoável (troço recuperado)

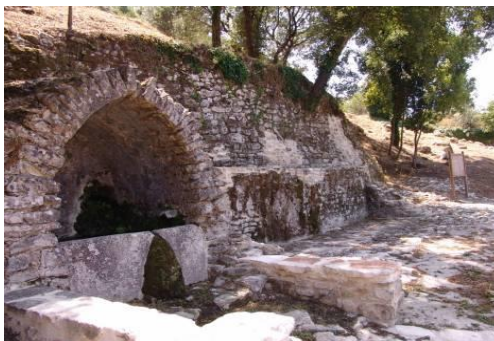
## Fonte dos Cavalos

**Cronologia:** De acordo com José das Neves Gomes Elyseu, a fonte terá sido mandada edificar por D. Fernão Lopes Rodrigues, ouvidor de D. Nuno Álvares Pereira, a seu mando, de acordo com placa que à época (1868) ainda existiria junto à mesma. Em 1906 a fonte sofre obras de reparação.

**Descrição:** Equipamento em alvenaria de pedra, composto por uma fonte, estando-lhe adossado um tanque (de pedra), com funções de bebedouro para animais.

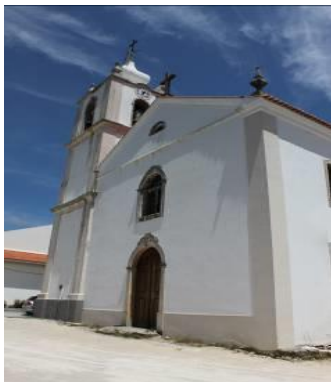
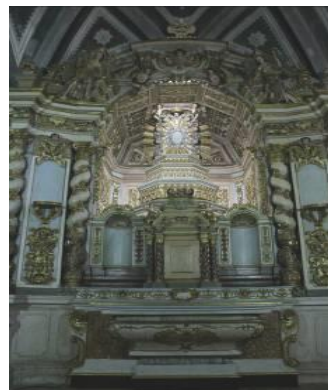
## Igreja de N.ª Sr.ª da Purificação

**Cronologia:** Os primeiros registos alusivos ao templo datam do século XIII, mas a sua estrutura actual data do séc. XV, testemunhando o final do poder cisterciense e templário da Região; nos séculos XVII e XVIII foi alvo de grandes obras, que lhes conferiram a feição actual; no séc. XIX de 1888 a 1898 sofreu importantes obras de modernização.

No final do séc. XX o imóvel denunciava um avançado estado de degradação, tendo sido submetido a um processo de estudo e recuperação a partir de 2002, o qual consistiu na substituição da cobertura, reboco e pintura de exteriores, realização de sondagens arqueológicas, consolidação da azulejaria do altar-mor, e restauro do retábulo do altar-mor. O processo de recuperação ainda não se encontra encerrado.

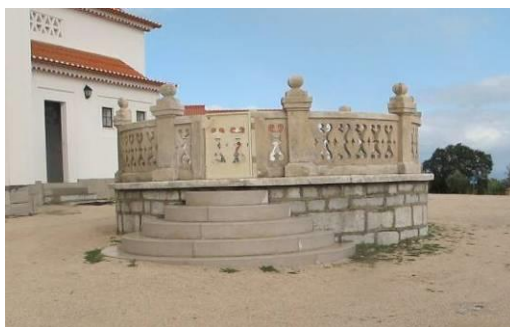
## Coreto

**Descrição:** Coreto de planta circular assente em plataforma de pedra e betão e um lanço de escadas de acesso; delimitado por estrutura de pedra trabalhada, com topos rematados com esferas.

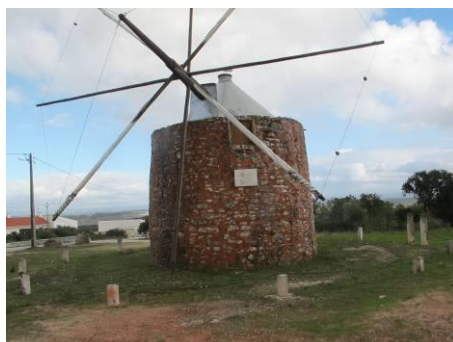
## Moinho de Vento

**Cronologia:** Moinho recuperado pela Junta de freguesia de Fátima
