VOL VIII • PATRIMÓNIO ARQUEOLÓGICO E ARQUITETÓNICO

## IV • PATRIMÓNIO ARQUITETÓNICO RELIGIOSO

REVISÃO DO PLANO DIRETOR MUNICIPAL DE OURÉM  
ESTUDOS DE CARACTERIZAÇÃO E DIAGNÓSTICO  
MUNICÍPIO DE OURÉM • DEZEMBRO DE 2012

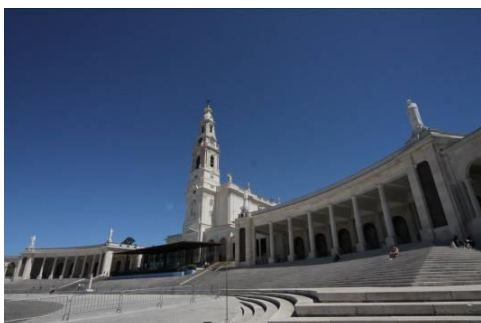
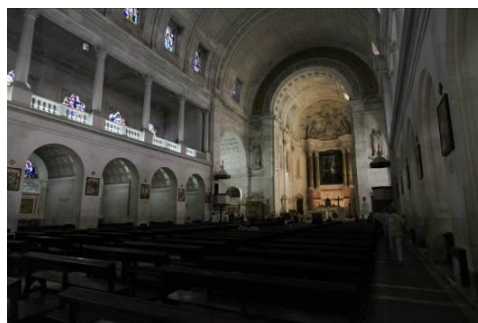
**Descrição:** O edifício mede 70,5 m de comprimento e 37 de largura. A torre sineira, ergue-se ao centro do conjunto arquitectónico com 65 m de altura e é rematada por uma coroa de bronze, encimada por uma cruz iluminada. Ao conjunto associa-se o carrilhão, composto por 62 sinos; os anjos de mármore da fachada; a estátua do Imaculado Coração de Maria, colocado no nicho da torre e um mosaico representativo da Santíssima Trindade a coroar Nossa Senhora, colocado à entrada da Basílica, por cima da porta principal.

O interior é constituído por uma abóbada de cimento armado, com altares de mármore, tal como os dois púlpitos e os ladrilhos. Composta ainda pelo arco cruzeiro que inclui um mosaico semelhante ao da porta principal. Por cima do altar-mor encontra-se um relevo, com a Coroação de Nossa Senhora. Em cada altar lateral, foi integrado um painel de bronze com figuras alusivas a cada Mistério do Rosário. Nos janelões da capela-mor, encontram-se 4 vitrais com 4 evangelistas e outros 4 com cenas alusivas às aparições. O retábulo do altar-mor é revestido a bronze dourado.

**Estado de conservação:** bom

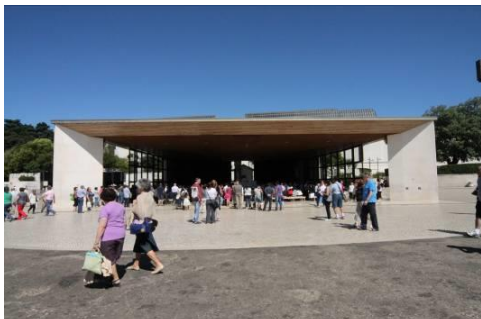
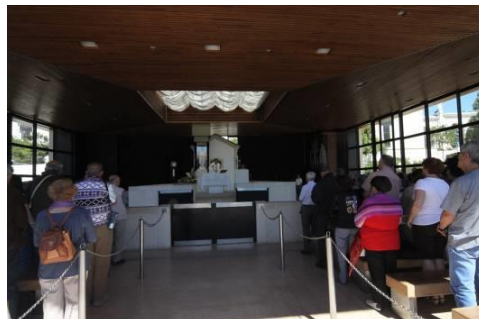
**Descrição:** EXTERIOR: alpendre composto com telhas brancas.

INTERIOR: altar de madeira e guarnição artística também de madeira em volta do nicho. É composta ainda por um beirado caiado; um tocheiro; um espaço abrigado para preparação dos penitentes; uma sacristia; dois gabinetes para sacerdotes e a Imagem de Nossa Senhora, protegido por uma redoma de vidro.

**Estado de conservação:** bom

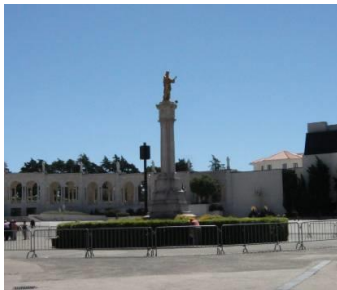
**Descrição:** Trata-se de uma estátua de bronze, simbolizando o Sagrado Coração de Jesus, sustentada por uma pilastra de pedra branca da serra, assente sobre a parte superior da primitiva fonte.

**Estado de conservação:** bom

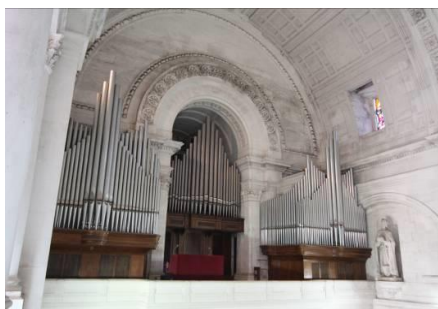
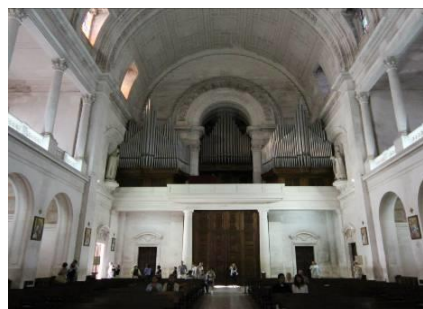
**Descrição:** Grande Órgão, Positivo, Recitativo, Solo e Eco, são accionados por uma Consola de 5 teclados e pedaleira.

Tem 152 registos e aproximadamente 12.000 tubos, de chumbo, estanho e madeira.

**Estado de conservação:** bom

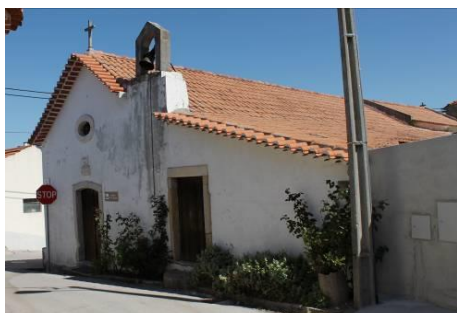
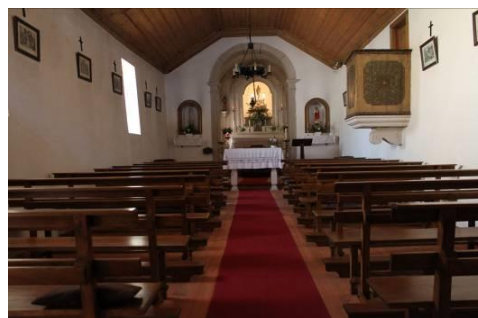
*Com fachadas parcialmente rebocadas e delimitadas por cunhais, apresentam, também, remates em friso e cornija saliente, com ausência de cobertura, gramática que se repete no corpo da capela-mor com contraforte. Fachada posterior cega com remate em frontão angular. Fachada lateral esquerda em avançado estado de degradação apresenta alguns vãos em ruína.*

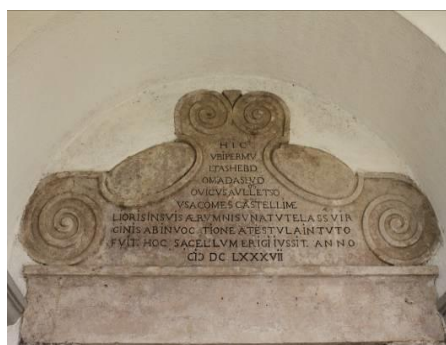
**EXTERIOR:** a entrada para a igreja faz-se através da torre sineira que antecede o portal encimado pela inscrição a latim que justifica a edificação da capela.

**INTERIOR:** capela de pequena dimensão, de planta rectangular, de uma só nave, dispõe de coro alto com balaustrada de madeira a toda a largura da nave, pintado de azul e púlpito na ala esquerda, também de madeira pintada de azul. O tecto, de madeira, pintada de azul, apresenta, no seu centro, uma imagem de Nossa Senhora. Surge ainda uma pia de água benta que se presume ser de pedra, tendo sido pintada de branco. O altar é também de madeira em azul e dourado.

**Estado de conservação:** razoável

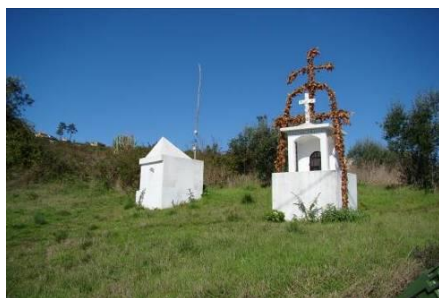
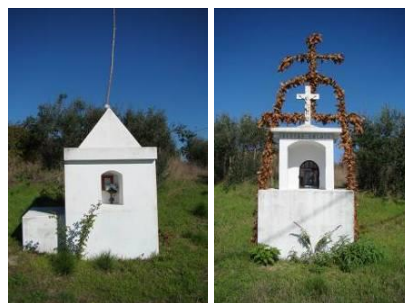
**Descrição:** Duas construções separadas por poucos metros:

Uma é de construção própria de formato retangular encimada por teto de quatro águas com uma construção anexada que serve de banco. Na parte frontal tem um pequeno nicho com um pequena quadro que diz “Um terço a S. Miguel ou Coroa Angélica”.

O outro é também construção própria quadrada encimada por cruz de mármore, com porta de ferro vidrada pintada de preto em volta perfeita, no interior tem uma imagem da Sagrada Família e um quadro das almas do purgatório. Tem a seguinte inscrição “Feitas em 1976”

**Estado de conservação:** Razoável

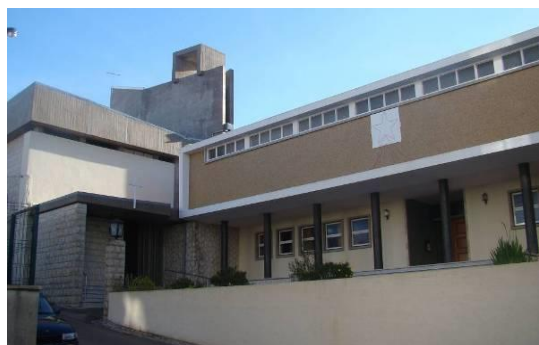
**Convento de São Domingos/Igreja de N.ª Sr.ª do Rosário**

**Descrição:** Obra da autoria de Luiz Cunha, considerada a primeira igreja de betão em Portugal.
