# MUNICÍPIO DE OURÉM

## VISTORIA DE VERIFICAÇÃO DE SITUAÇÃO DE SEGURANÇA E SALUBRIDADE DO EDIFICADO

### AUTO DE VISTORIA N.º 97/2022

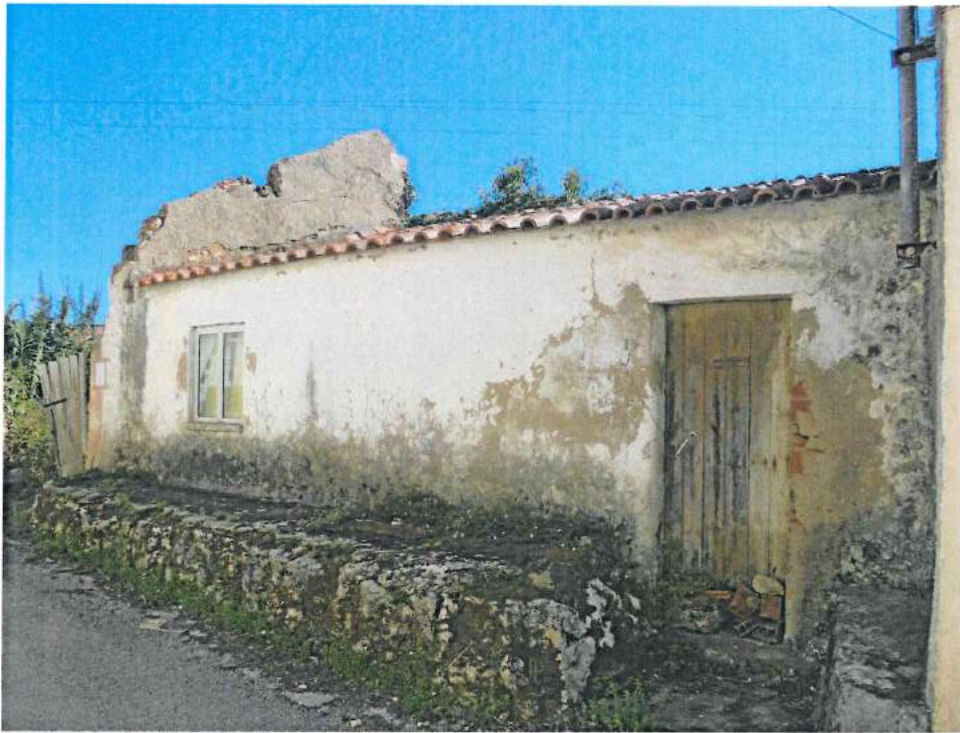
-----Edificação parcialmente em ruína, de um piso, com paredes em alvenaria de pedra e alvenaria de tijolo. A construção dista, aproximadamente, 0,60 metros da faixa de rodagem da rua do Alqueidão. -----

Foto 1 – Vista geral da edificação.

----- Face ao referido no ponto anterior, propõe-se a realização de obras de reparação das anomalias ou de obras de demolição, total ou parcial, da edificação, que devolvam condições de segurança e de salubridade à edificação. -----

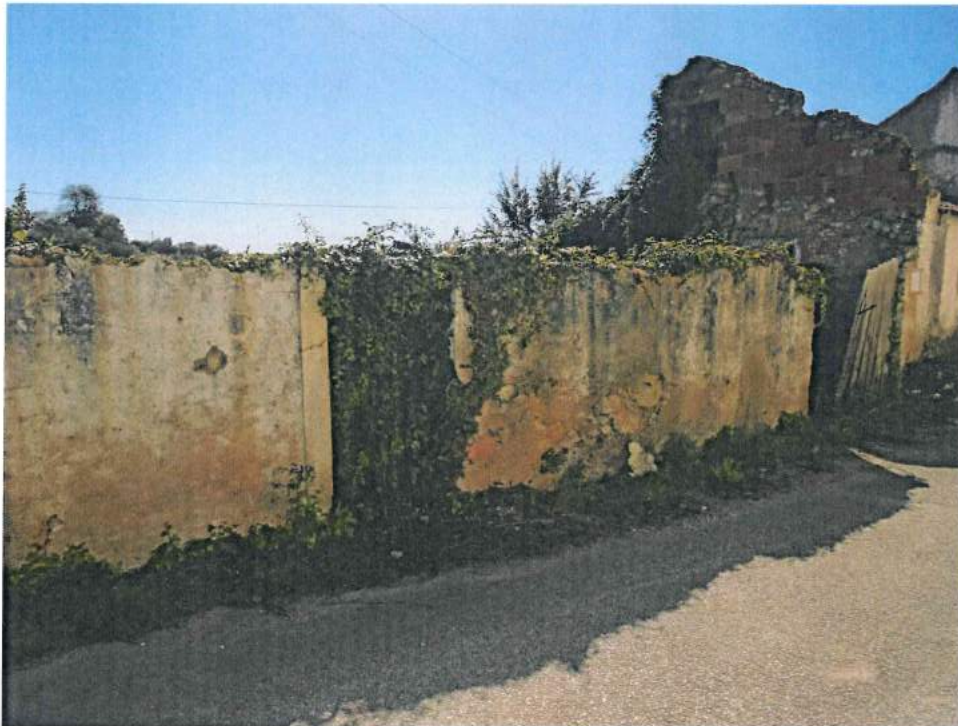
-----b) Forte degradação de paredes exteriores, com falta de materiais das mesmas, cuja a falta de estabilidade pode colocar em risco a via pública; -----

-----c) Destaque e despreendimento de elementos de revestimento das paredes exteriores para a via pública; -----

Foto 2 – Vista parcial da fachada da edificação, confinante com a via pública.

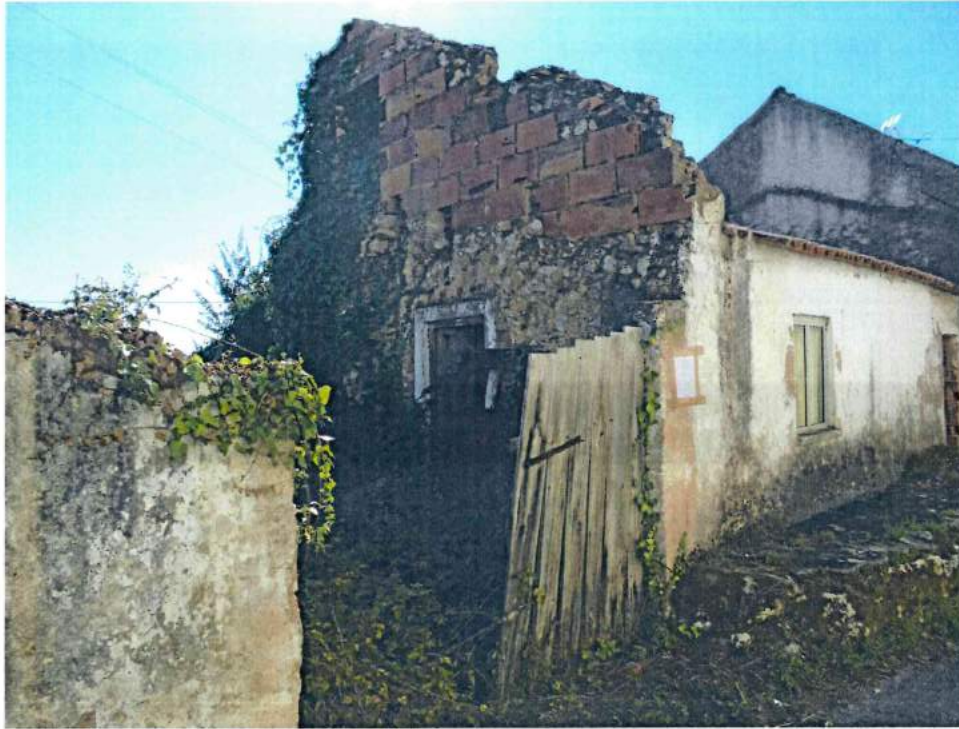
-----e) Ausência de guarnecimento de vãos, permitindo o acesso ao interior. -----

Foto 3 – Vista da ausência de guarnecimento de vãos, permitindo o acesso ao interior.
