# MUNICÍPIO DE OURÉM

## VISTORIA DE VERIFICAÇÃO DE SITUAÇÃO DE SEGURANÇA E SALUBRIDADE DO EDIFICADO

### AUTO DE VISTORIA N.º 161/2024

----- O imóvel localiza-se na Rua do Salgueiral, lugar de Salgueiral, da freguesia de Espite (coordenadas WGS84 - y 39.75819, x -8.62476). -----

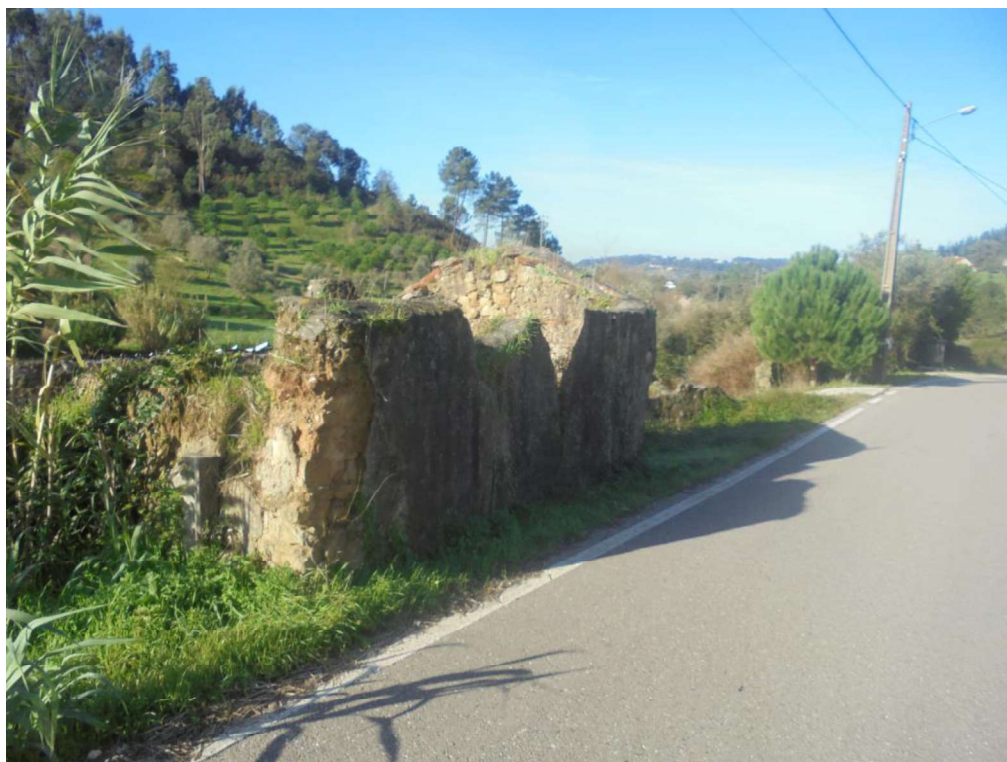
----- Edifício de um piso, em fase de ruína avançada, sem cobertura, com paredes em alvenaria de terra e pedra. -----

-----a) Edifício em estado muito avançado de ruína; -----

-----b) Cobertura totalmente colapsada; -----

-----c) Paredes exteriores colapsadas parcialmente, apresentando instabilidade; -----

Foto 1 – Vista geral da edificação

----- Face ao referido no ponto anterior, propõe-se a realização de obras de demolição da parede confinante com a via pública, assim como das paredes laterais contíguas. -----

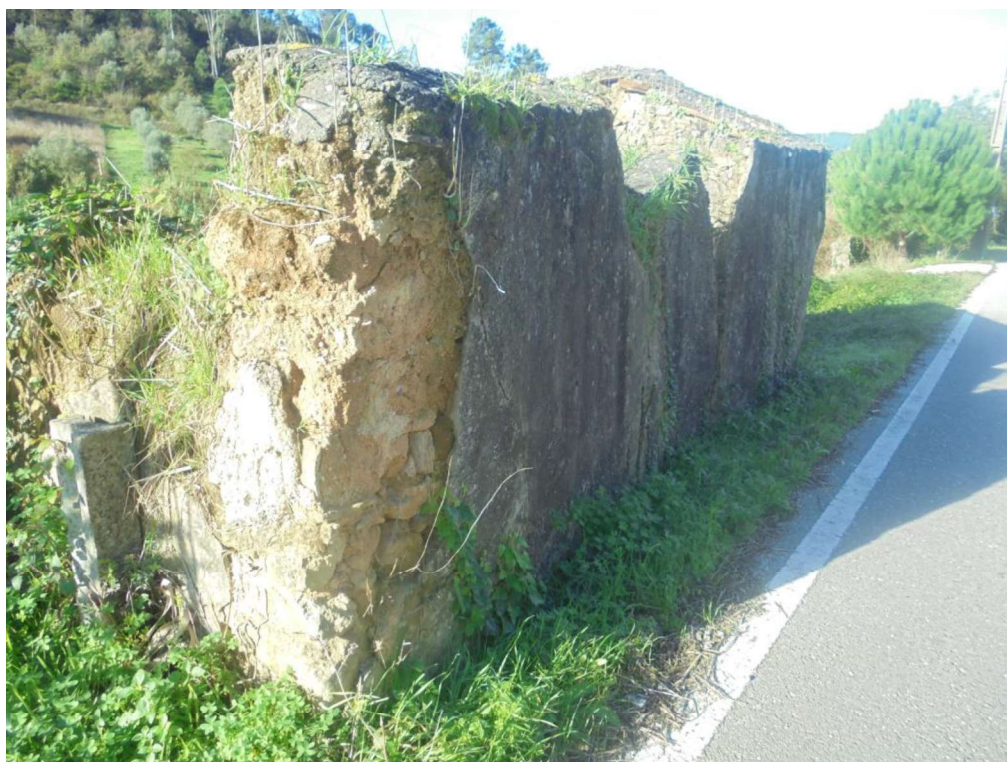
-----A edificação dista, no mínimo, cerca de 0,25m da faixa de rodagem da Rua do Salgueiral e apresenta as seguintes anomalias, que colocam em causa a salubridade do local e a segurança da via pública: -----

-----d) Parede exterior, confinante com a Rua do Salgueiral, com desprendimento de elementos e em perigo de queda para a via pública. -----

Foto 2 – Parede exterior do alçado confinante com a via pública

-----Estima-se o prazo de 30 dias para o início das obras de demolição da edificação e 30 dias para a execução das referidas obras. -----
